# โครงการสำรวจการกระจายตัวและแหล่งที่มาของ การปนเปื้อนโลหะหนักในเขตพื้นที่แหล่งแร่ทองคำกับฟ้า ตำบลเขาหลวง อำเภอวังสะพุง จังหวัดเลย : ส่วนที่ 1 มลสารในดิน

ผู้ช่วยศาสตราจารย์ ดร.อรุบล โชติพงษ์\*  
รองศาสตราจารย์ ดร.จักรพันธ์ สุทธิรัตน์\*  
อนุ กัลลประวิทย์\*\*

โครงการสำรวจการกระจายตัวและแหล่งที่มาของการปนเปื้อนโลหะหนักในเขตพื้นที่แหล่งแร่ทองคำทับฟ้า ตำบลเขาหลวง อำเภอวังสะพุง จังหวัดเลย

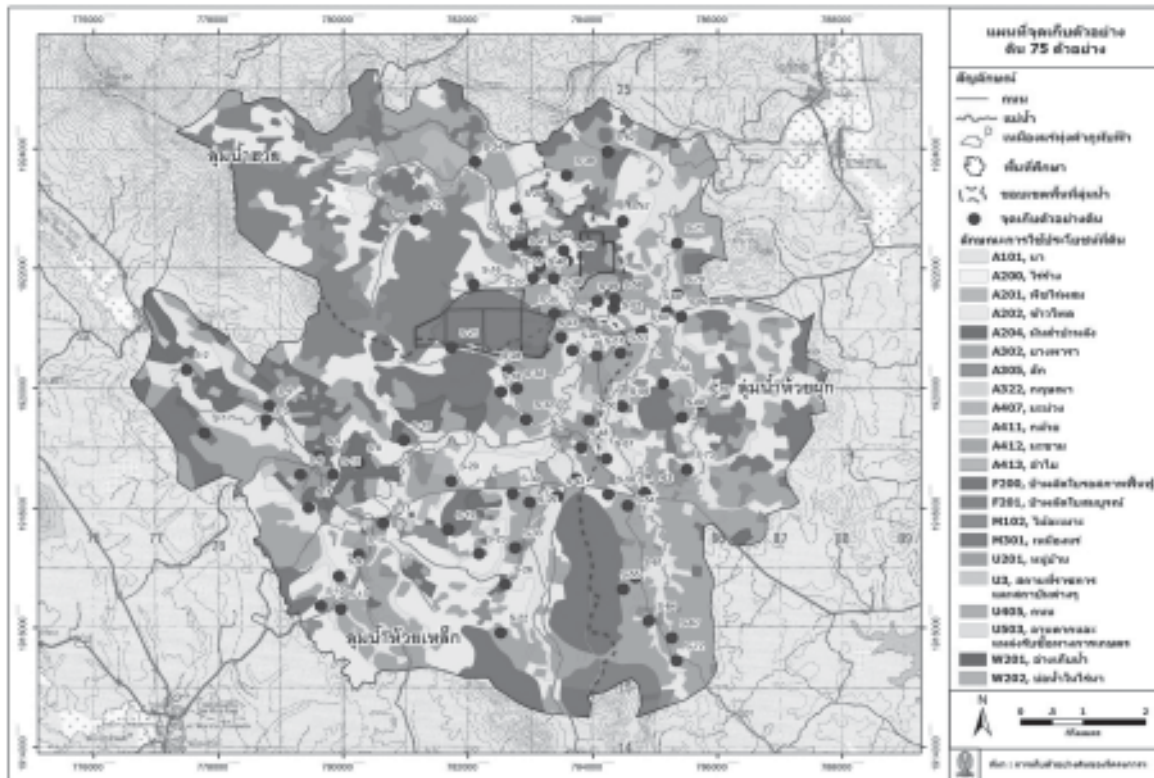
รูปที่ 1 แผนที่แสดงขอบเขตพื้นที่โครงการฯ จุดเก็บตัวอย่างดิน และลักษณะการใช้ประโยชน์ที่ดิน (ปรับปรุงจาก กรมพัฒนาที่ดิน, 2552)

ขอบเขตพื้นที่โครงการศึกษาในครั้งนี้ครอบคลุมพื้นที่กิจกรรมเหมืองและแหล่งแร่ทองคำทับฟ้า ต.เขาหลวง อ.วังสะพุง จ.เลย รวมถึงพื้นที่บางส่วนในกลุ่มน้ำฮวย กลุ่มน้ำห้วยผุก และกลุ่มน้ำห้วยเหล็ก รวมประมาณ 78.60 ตารางกิโลเมตร (รูปที่ 1)

จุดเก็บตัวอย่างดินรวมทั้งสิ้น 75 ตัวอย่าง ในเดือนกุมภาพันธ์ 2555 แสดงดังรูปที่ 1 โดยดำเนินการเก็บตัวอย่างดิน (รูปที่ 2) ที่ระดับความลึก 30 เซนติเมตร ซึ่งเป็นตัวแทนของกลุ่มน้ำห้วย จำนวน 26 ตัวอย่าง ตัวแทนของกลุ่มน้ำห้วยผุก 25 ตัวอย่าง และเป็นตัวแทนจากกลุ่มน้ำห้วยเหล็ก จำนวน 24 ตัวอย่าง

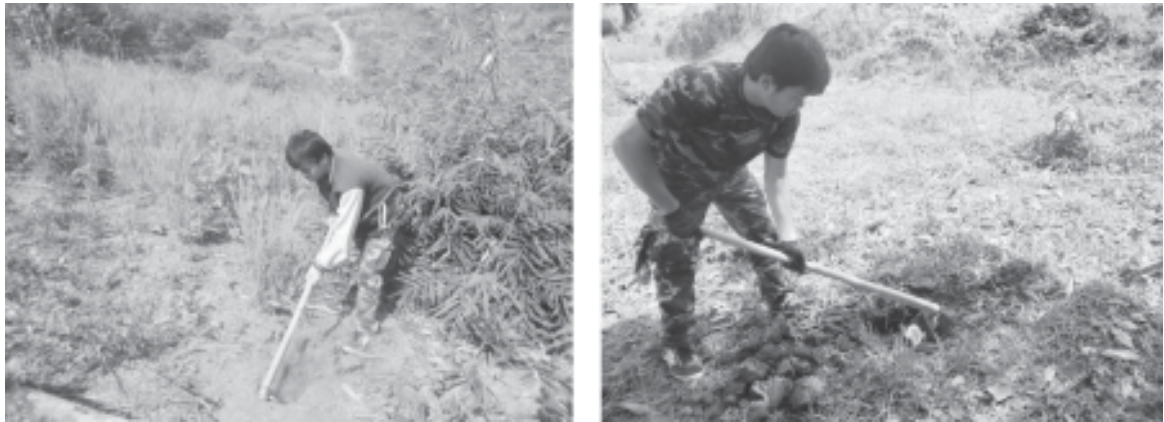
รูปที่ 2 การเก็บตัวอย่างดินในพื้นที่ศึกษา
